# オートクレーブ型 LDPE リアクター塔内非破壊検査装置の開発と実用化

## Development and Practical Application of Inside Inspection System for Autoclave-type LDPE Reactors

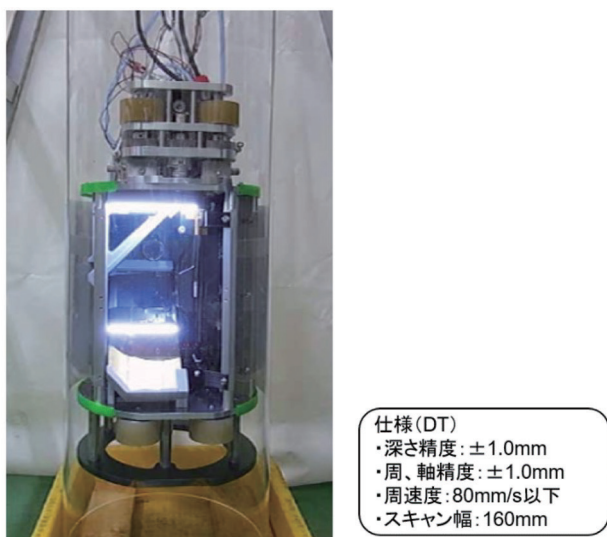
図7 VT/DTユニットの外観と仕様

ユニット外観と仕様を図7に示す。VTカメラをリアクター周方向へ回転させることでボディー内表面の全面を探傷する。局部減肉を確認した場合にはレーザーを照射して減肉範囲と深さをスキャンし、得られたスキャンデータを解析・映像化する。ボディー内表面の局部減肉を模擬した試験片による二次元レーザーの性能検証例を図8に示す。深さ1mm、開口部4mmの人工傷に対してスキャンした結果を示すプロファイルからは減肉形状を明瞭に映像化し、解析データからは減肉範囲と深さをマッピングとして数値化できることを確認した。

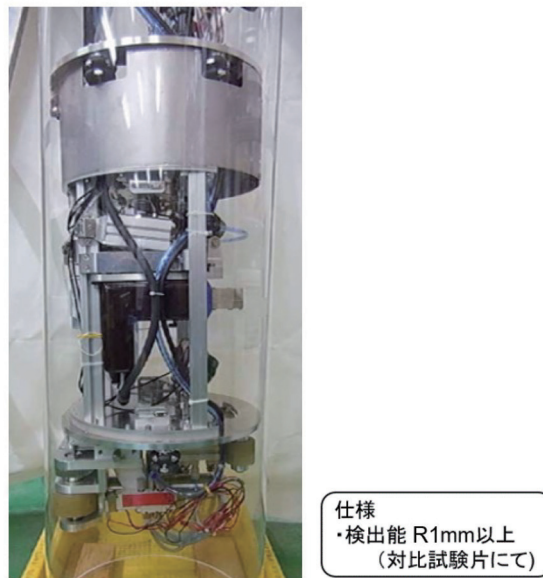
図9 MTユニットの外観と仕様

ユニット外観と仕様を図9に示す。クロスボアクラッキングに対してリアクター軸方向と周方向にそれぞれ磁化できる装置とした。クロスボア位置にヨークを押

し当て磁粉液を噴射し、ブラックライトの照射によりインディケーションを観察、その寸法を測定する。リアクターの軸方向、周方向、周と軸の中間方向のクロスボアクラッキングをそれぞれ模擬した鋼管でのモックアップによる MT ユニットの性能検証例を図 10 に示す。人工クロスボアクラッキングとそれに対するリアクター周方向に磁化した場合の MT 検証画像を比較した。R1 mm 長さの軸方向、周と軸の中間方向の人工クロスボアクラッキングが明瞭に検出されているのに対して、周方向の人工クロスボアクラッキングが明瞭に検出されていないのが分かる。したがって、MT ユニットにより磁化する方向を逆にすれば、明瞭に検出されるクロスボアクラッキングの方向も逆となるため、クロスボア全周においてクロスボアクラッキングに対する検出能 R1 mm 長さを確保していることになる。

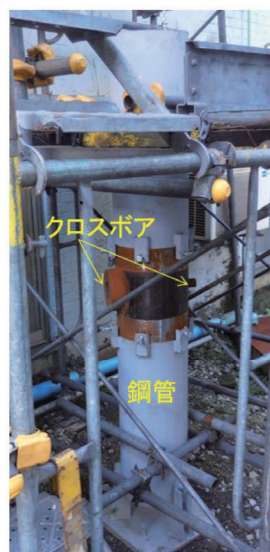
図10 MTユニットの性能検証例

モックアップ 磁化方向  
(リアクター周方向に磁化した場合)
